Solucionando o problema de lentidão em Macs após upgrades de hardware (Kernel Task)

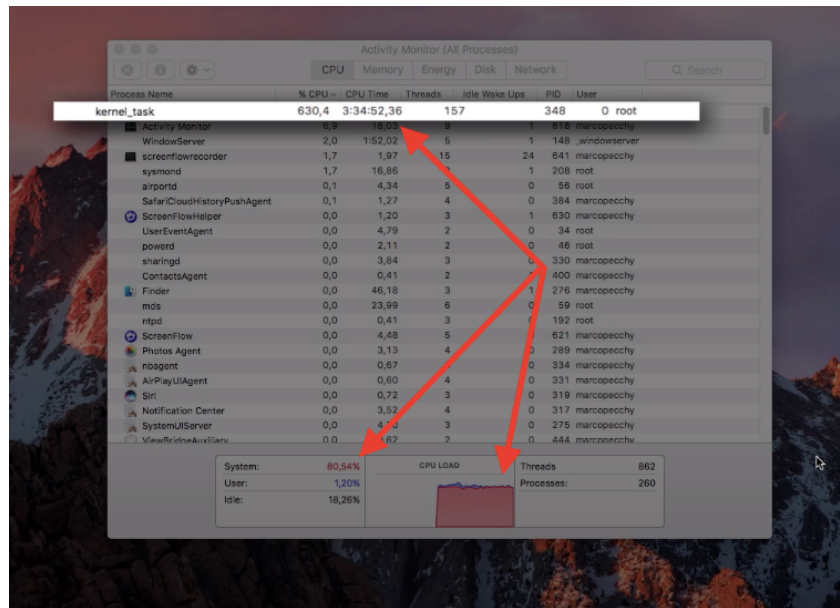
O primeiro a se fazer é identificar se realmente é o Kernel Task o causador do problema, para isso, vamos abrir o monitor de atividade e identificar o consumo desacerbado de CPU. Observe na imagem abaixo.

(Consumo muito acima do normal)

Constatando que o **Kernel Task** está causando essa discrepância no consumo da CPU, vamos ao tutorial.

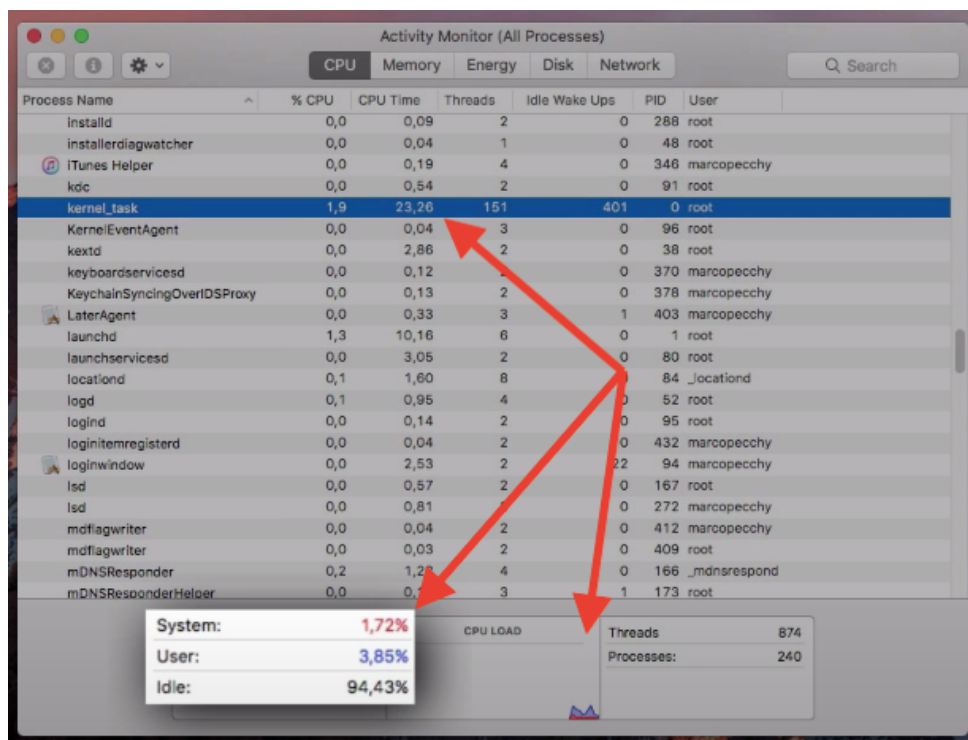
Feito todo o processo da forma correta, ao consultarmos o consumo do processador do Mac, vamos constatar que o consumo está significativamente menor que anteriormente.
